Vlaanderen
is materiaalbewust

Het asbestattest

Sleutel tot een asbestveilig Vlaanderen

Evvy Trogh – 29/09/2023

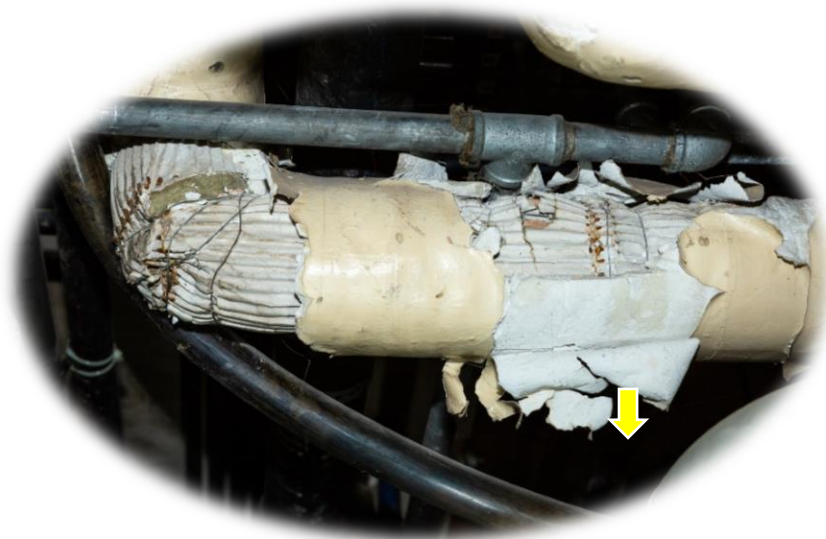
▶ Veroudering, verwerking, beschadigingen bindmiddel

▶ Ook bij hechtgebonden materialen

vrijkomen asbestvezels → **verschuiving blootstellingsrisico** voor iedereen

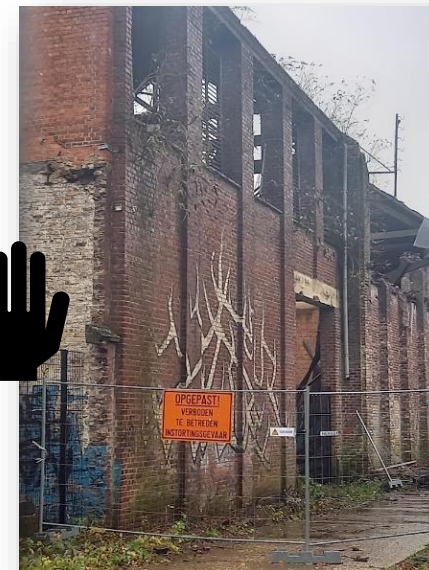
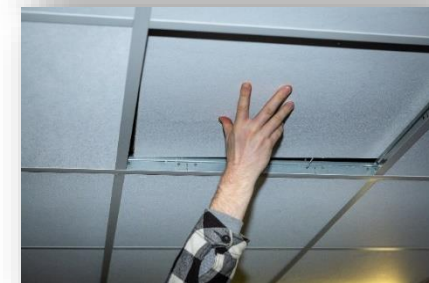
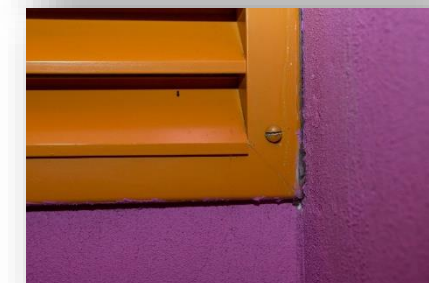
Verloop asbestinventarisatie

- ▶ inspectieprotocol → richtlijnen voor de ADI
 - Vooronderzoek: bewijsdocumenten
 - Onderzoeksbepierking
 - Korte ↔ middellange termijn
 - NIET-DESTRUCTIEF – normale gebruik van het gebouw
 - JA: visueel/auditief, opheffen, monstername
 - NEE: demonteren, beschadigen, uitsorteren/opscheppen

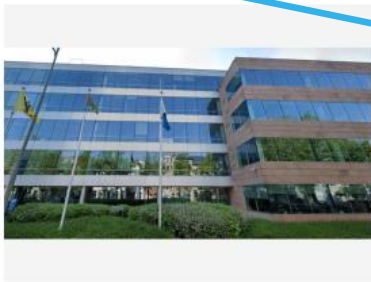
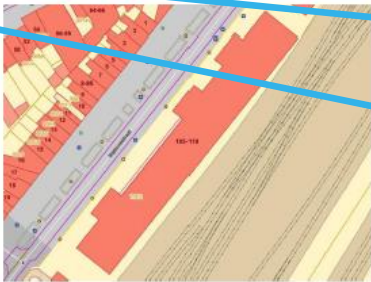
Asbestinventarisatetest
Stationsstraat 110, 2800Mechelen

Eindconclusie volgens de wetgeving:
Niet-asbestveilig

Tijdens de inspectie vastgesteld:

6	1	1
Asbestmaterialen	Beperking	Uitsluiting

Hoe zorgt u voor een asbestveilige eigendom?

3	Asbestmaterialen	Dringend verwijderen
0	Asbestmaterialen	Dringend maatregelen nemen
1	Asbestmateriaal	Verwijderen
0	Asbestmaterialen	Maatregelen nemen
2	Asbestmaterialen	Zorgvuldig beheren

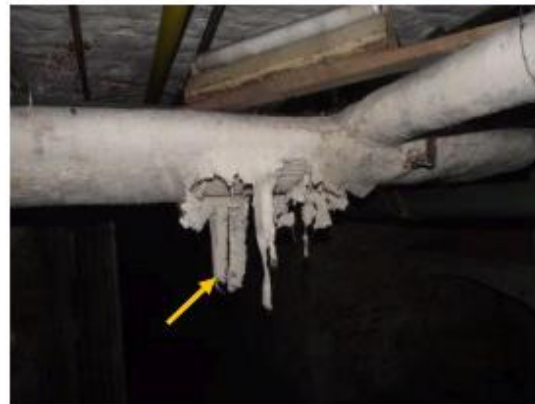
Detailfoto

Eindbeoordeling materiaalsrisico	Hoog materiaalsrisico en/of hoge kans op vezelvrijgave
Opmerking	Op relatief veel plaatsen scheurt en brokkelt het gips af, vnl. in de wijnkelder.

Gebondenheid	Categorie 2: niet-hechtgebonden met matrix
Asbestsoort (vezeltype)	Amfibool aanwezig, uitgezonderd crocidoliet
Asbestconcentratie	Hoog (>= 50%)
Afschermingsgraad van het gehele materiaal	Geheel of deels (ook) vrij aan de binnenlucht
Toestand van het materiaal	Matig beschadigd, matig verweerd

- Sluit de ruimte luchtdicht af en vermijd het betreden van de ruimte.
- Scherm in afwachting van verwijdering het asbestmateriaal af van luchtstromingen en verstoring: bijvoorbeeld door het te verpakken, te fixeren, af te dekken, signalisatie - afbakening aan te brengen, ...
- Verwijder dit asbestmateriaal zo snel mogelijk. Volg de toestand goed op.
- Voer binnenluchtmetingen uit om actuele blootstellingsrisico's in de binnenlucht te monitoren.

- Hermetische zone (erkend asbestverwijderaar)
Gipsisolatie wordt losgesneden van dragermateriaal (leiding), asbesthoudend gips zal gemakkelijk verbrossen. Om geen asbestvezels te verspreiden naar de omgeving, dient een onderdrukzone te worden opgesteld.
